# 吉田寮の補修

文責:補修特別委員会

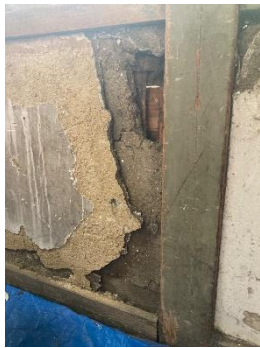
粗塗り前

1. まずは実際に補修する箇所を確認して、触って簡単に土壁が剥がれる箇所や、押すとへこむような箇所を外す(上載の粗塗り前の写真は外した後の様子)。
2. 土を塗るエリアの大きさに合わせて竹を格子状に組み込んでいく。また、竹が補修個所の周辺から浮いてしまわないように、麻縄なども使いつつ、周囲と固定する。麻縄の代用としてビス等を用いることも可能。

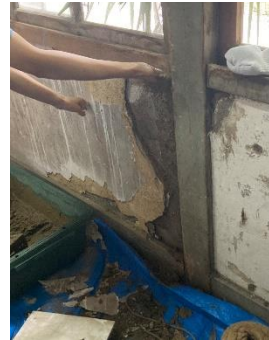
粗塗り後

竹小舞の上から粗塗りをする。粗塗りをする際は、滑らかに整える必要はなく、むしろある程度凸凹した方が中塗りの食いつきが良い。本来は表、裏両側から塗るのだが、それが出来ない場合は頑張って土を押し込もう。

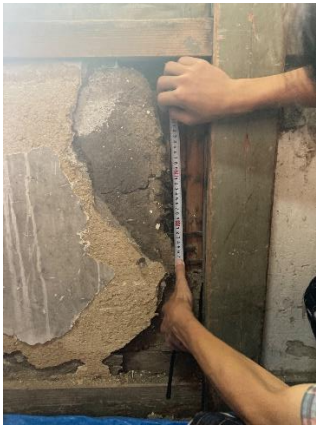
必要な竹の長さを測る

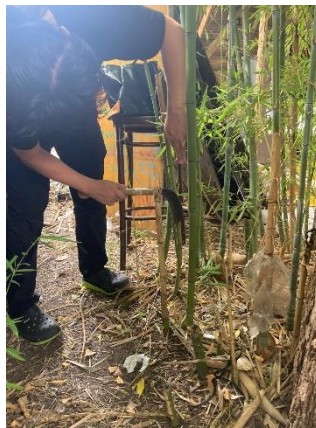
大きさに合わせて竹を切る

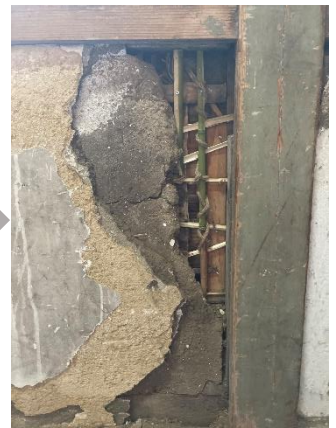
完成イメージ

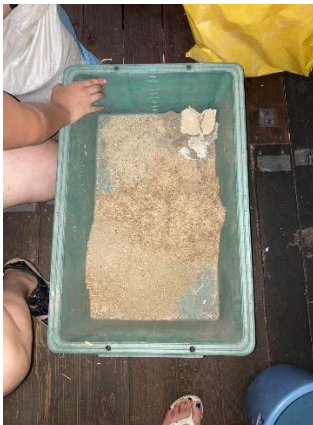
土、砂、わらすき、土壁破片

3. 次に土壁の材料を作る。土・砂・わらすさを、体積比で、土：砂：わらすさ＝1：1：1となるように配合する。また、崩しておいた土壁の破片も入れる（漆喰は入れないように）。そして、水を材料の3割程入れ、くわで混ぜる。水を入れすぎないように注意する。もったりとするくらいの水加減（泥団子作るよりも少し柔らかいくらい）。

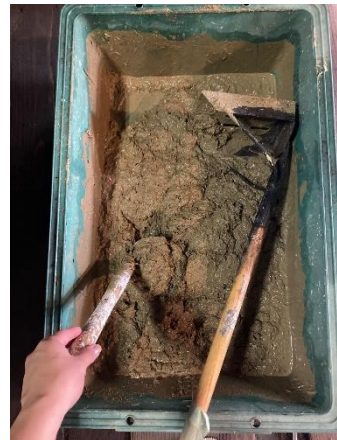
水を入れて混ぜる

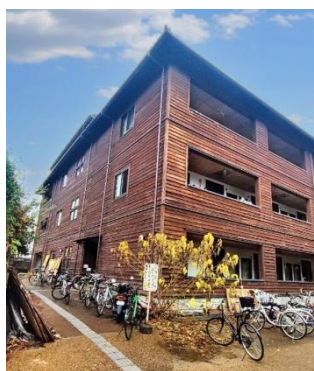
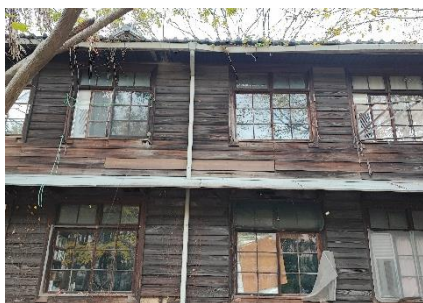
### 吉田寮新棟・現棟の下見板構造

下見板は、日本建築の外壁に用いられている。外壁に取り付けられることで、外壁を雨水や湿気から守り、外壁の劣化や腐食を防ぐことができる。特に、吉田寮の外壁は土壁であるため、外壁の耐久性向上のために重要である。また、装飾としても非常に重要であり、実際に吉田寮新棟でも同様の工法が用いられている。もちろん時間経過するごとに木材に腐食や割れ、剥がれなどが生じるため、定期的な補修が必要である。以下にその手順の手法を示す。

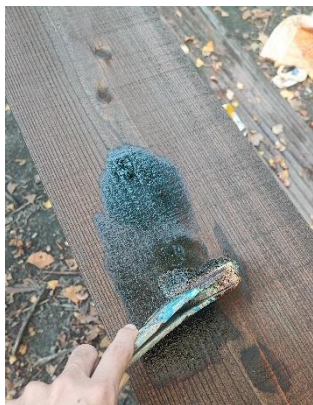
防腐剤の塗布の様子

1. まずは、実際に張り替える下見板に防腐剤を塗布する。高い防腐・防虫・防カビの効果があり、塗布の有無で板材の持ちが3年ほど伸びるといふ。また、補修個所の大きさに合わせて板の長さを調整することも事前にやっておく。
2. 次に、古い板材を取り外す。吉田寮の板材はビスで固定されていたため、バールでこれを取り外した。高所での作業時には安全帯、安全靴、ヘルメット、足場等を利用する。
3. 最後に、1で用意した木材をビスで取り付ける。

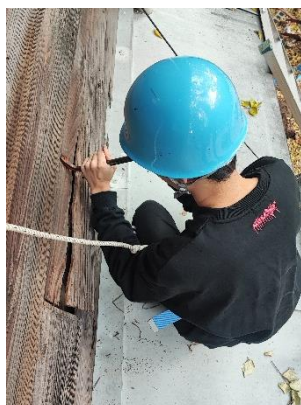
古い板を取り外す様子

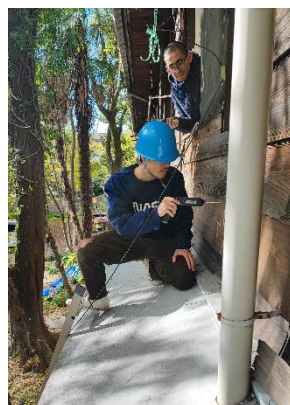
新しい木材をビス留めする様子

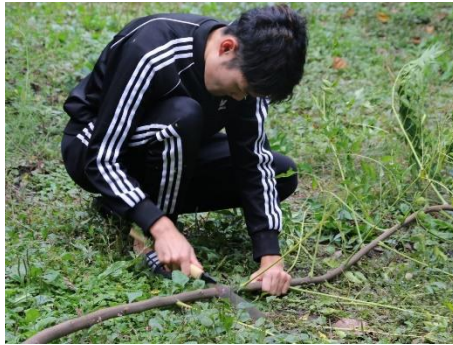
樹木から剪定した枝を更に細かく切る様子

吉田寮の中庭にはたくさんの樹木が生育しており、中には背丈が30mを超えるようなものもある。しかしそうした樹木の枝が現棟の建物にかかると、枝からの落ち葉などが雨樋に溜まり、雨水等がうまく排水されず、雨漏りの原因や建物が朽ちてしまうことの原因となってしまう。また、高くなりすぎた木が、台風などを機に倒れてしまうことも考えられる。そうしたことを防ぐため、補修特別委員会は定期的に建物に枝が掛かっている樹木の枝や樹木そのものを伐採するなどしている。
